# INGENJÖRSFIRMA ROS AB

**Foskros Fjällby**

### Rapport ang. vattenförsörjningen Foskros Fjällby

Vid mitt besök på plats den 7 oktober fick jag en bild av Er anläggning.  
Vidare så har jag tagit del av de uppgifter Ni har tillhandahållit via e-post.

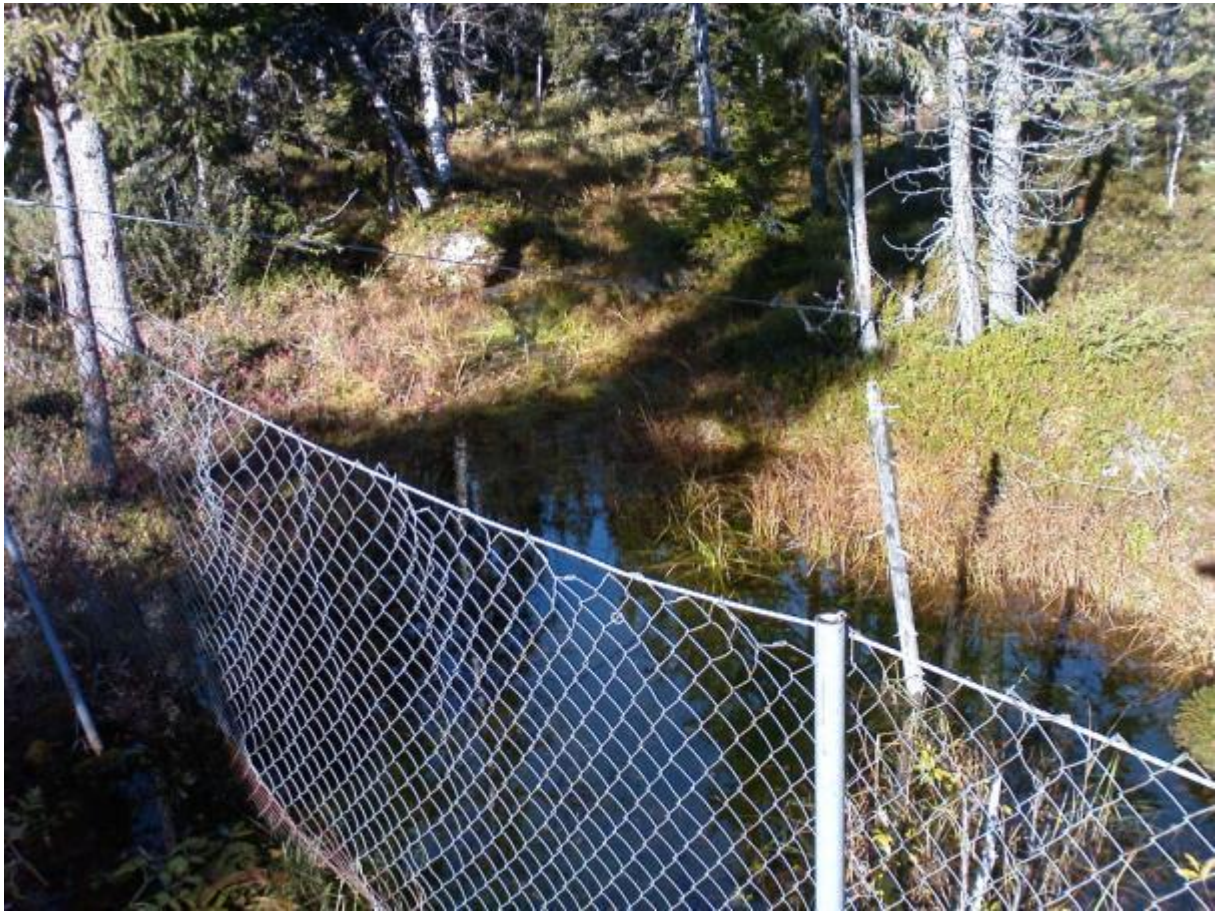
Ytvattentäckten ligger ca 300-400m från pumphuset. Ytvattentäckten har en infiltrationsbädd med 5 st rör som samlas in en bräddningsbrunn. Sedan rinner det vidare till pumpbrunnen. Pumpbrunnen utgörs av en reservoar med en volym på ca 10 m<sup>3</sup>. I brunnen det finns en bräddningsledning. Runt hela täkten finns ett staket.

- 1) Staket runt täkten är bristfällig, delvis trasig och staketet täcker inte in själva källan.
- 2) Källan kan under vintern frysa till och då ge lite vatten.
- 3) Källans vatten innehåller bakterier och är sårbar större bakteriella utbrott.
- 4) Källan känsligt för sabotage.
- 5) Källan känsligt för tillrinning av höga flöden av ytvatten, vilket kan ge höga halter av organiskt material, vilket ger färg och förhöjda COD-tal.
- 6) Källans vatten har ett lågt pH (ca 6.1-6.7) vilket borde vara över pH 7 helst pH8.
- 7) Brunnarna utgörs av betongringar, dessa borde höjas för att förhindra att material ramlar ned.
- 8) I bräddningsbrunnen har en provisorisk proppning av bräddavloppet gjorts med träplankor (trä ger microbiologsk påväxt). En höjning av bräddutlopp är en lämpligare åtgärd.
- 9) Locket på pumpbrunnen i dåligt skick.

- 10) Bräddningsutloppen från både pumpbrunn och breddningsbrunn är inte skyddade från att smådjur kan tas sig in.
- 11) Om kraven ökar så att anläggningen står under 'Livsmedelsverkets regelverk, så krävs dubbla barriärer. I det här fallet kan barriärer vara klordosering och UV-ljus.

Vi rekommenderar att källan tas ur drift. Den har ett stort frågetecken ang. vattnets kvalitet avseende mängden och bakterologiskt.

Om man i framtiden hamnar under SLVs krav medför det ytterligare investeringar för att kunna bibehålla källan.

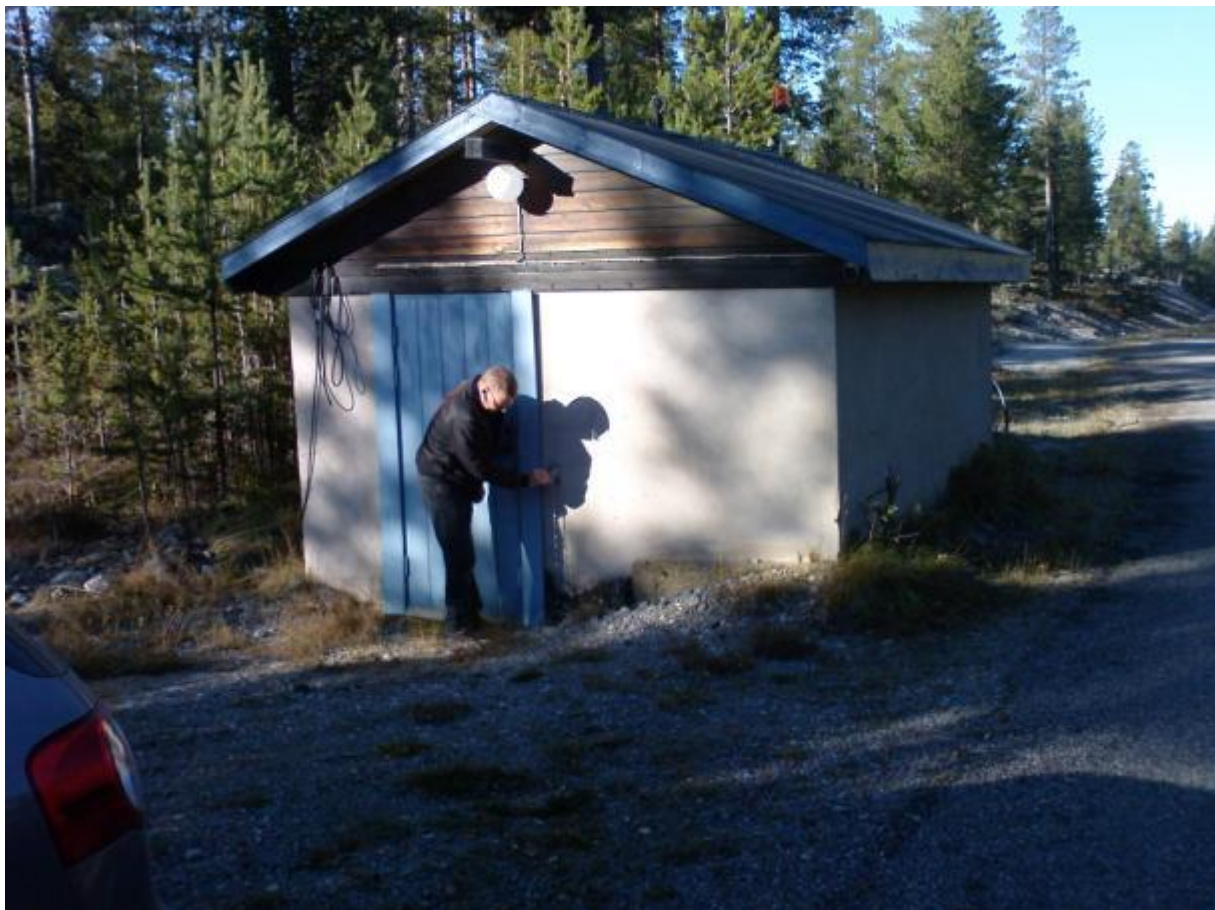
Pumphuset inrymmer 2 st renvattenpumpar med tillhörande hydrofor.

Normalt går den ena pumpen frekvensstyrd och håller ett utgående tryck på 3.0 bar medans den 2:a pumpen startas om trycket sjunker under 2.5 bar. Pumparna har varsina sugledningar med en backventil placerad i sugbrunnen. I sugbrunnen sitter det en torrkörningsvipa som blockerar pumparna vid låg nivå.

Pumparna är av fabrikat Grundfos och är på ca 7.5 kW.

I huset är det installerat en doseringspump för klor.

- 12) Pumparna läcker i plantätning.
- 13) Pumparna är för stora.
- 14) Hydroforen ej besiktad
- 15) Kompressorn ej godkänd för livsmedel (avger olja i luften)
- 16) Inga vattenmätare, varken på ink. eller utgående vatten.
- 17) Doseringspumpen för klor har ingen styrning av mängd i förhållande till vattenflödet.
- 18) Anläggningen saknar kloröverskottsmätare för kontinuerlig övervakning/kontroll av kloröverskott på utgående vatten.
- 19) Anläggningen saknar driftinstruktioner
- 20) Anläggningen saknar larm kopplat till jourpersonal.

Vi förslår att den befintliga hydroforen demonteras, då den inte behövs och då den ej är besiktad. Med denna manöver frigör vi även mera plats i källaren.

Nya utgående frekvensstyrda pumpar installeras, som är anpassade för aktuella flöden. Pumparna placeras i markplanet för att få det mera servicevänligt. För att få det stabilt föreslår vi att golvplanet byts ut mot ett i varmförzinkat stål. Flödesmätare installeras både på inkommande/utgående vattenledningar, för att ha kontroll på flöden.

Ev. installeras UV-ljus som barriär mot bakterier.

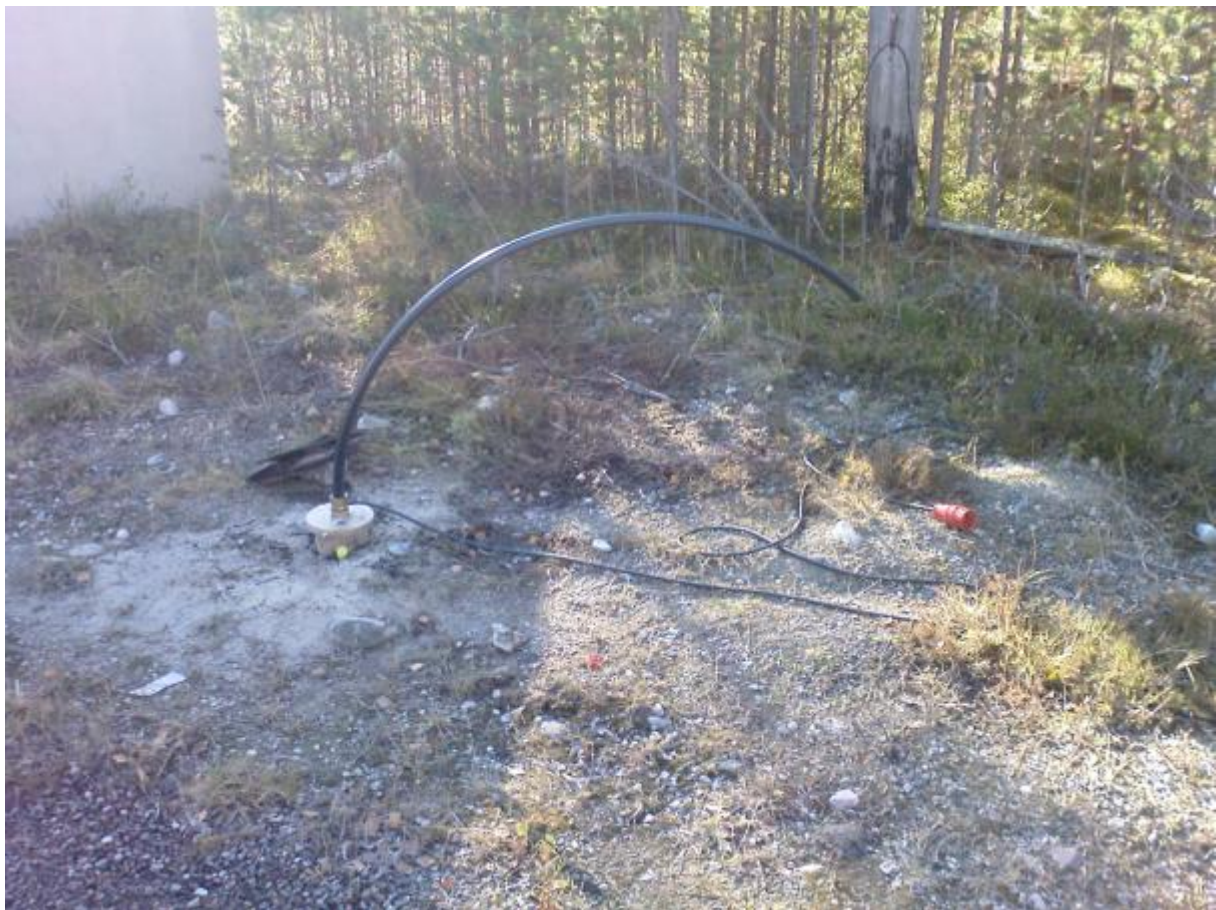
I närheten av pumphuset finns det 3 st bergborrade brunnar. Det finns även en nyborrad 4:e brunn bakom pumphuset. Denna brunn är i dagsläget ej inkopplad.

- Brunn 1-3, (Osäkra uppgifter) borrad år 1990 till ett djup av 100-110 m, pump placerad på ca 70-90 m djup.
- Brunn 4, borrad 2010 till ett djup av 160 m, pump placerad på ca 130 m djup, vattennivån ligger på 55 m djup. Pumptyp Grundfos SP2A-28. Vattenkapacitet 2.3-2.5 m<sup>3</sup>/h.

21) Vattenkvalitet okänd.

22) Brunnarna ej provpumpade under en längre tid (flera veckor) för kolla av kapacitet och avsänkning.

Vi förslår att man i första hand kontrollerar skicket på befintliga borrhål 1-3, genom att ta upp pumparna och kolla deras skick. Ev. sänka ner pumparna på en lägre nivå. Därefter ska borrhålen provpumpas och avsänkning i brunnen kontrolleras. Vidare ska då pumpens kapacitet strypas in så kapaciteten inte sänker ner nivån för långt.

Om inte borrhål 1-3 ger något vatten så rekommenderar vi att ett nytt borrhål borrar.

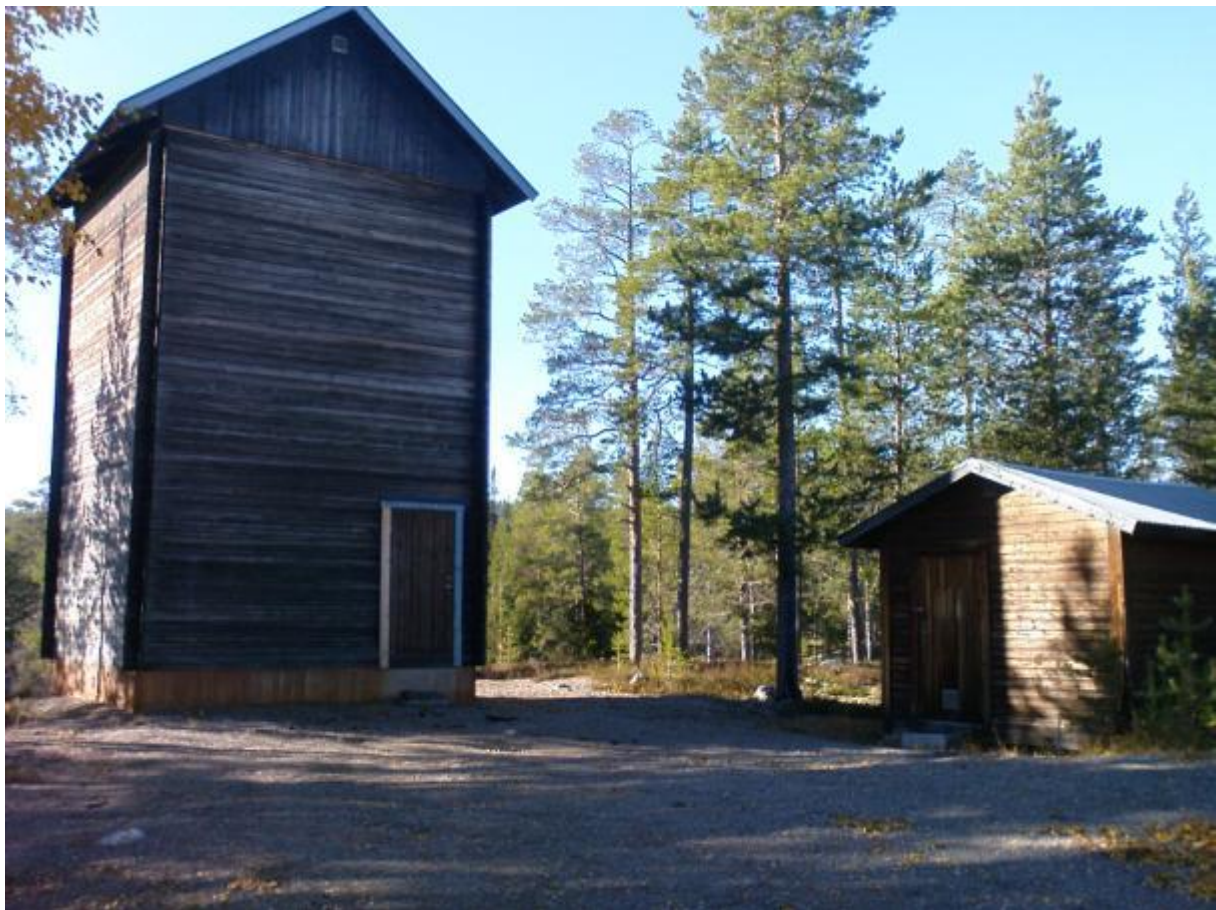
En reservoar på 40 m<sup>3</sup> finns men är ej inkopplad. Slang är dragen fram till reservoaren men inte mer. ( Hade ej möjlighet att titta in i byggnaden)

- 23) Skicket på reservoaren är inte klarlagt. Den byggdes -96-97 och har aldrig varit vattenfylld.
- 24) Kontroll av bräddavlopp, tömningsventil och ventilation kollas innan drifttagning.
- 25) Reservoaren måste kloreras innan drifttagning.
- 26) Placeringen av reservoaren medför att vattnet till de närbelägna fastigheterna måste tryckstegras.

För att jämna ut flödestopparna föreslår vi att högreservoaren kopplas in enl. principritningen. 2 olika driftsätt för låg/håg belastning. Vid högbelastning så utnyttjas hela reservoaren. Vid lågbelastning sänker man ner nivån till ett minimum.
